**Caracterização de materiais construtivos dos
edifícios do Buçaco**

Dissertação apresentada à Universidade de Aveiro para cumprimento de requisitos necessários à obtenção do grau de Mestre em Engenharia Civil, realizado sob a orientação científica da Doutora Ana Luísa Pinheiro Lomelino Velosa, Professora associada do Departamento de Engenharia Civil da Universidade de Aveiro e coorientação científica do Doutor Luís Mariz Ferreira, Investigador do Departamento de Engenharia Civil da Universidade de Aveiro.

Buçaco, Via-Sacra, convento, ermidas, argamassas, cerâmicos, rochas, embrechados, reabilitação, conservação, caracterização de materiais.

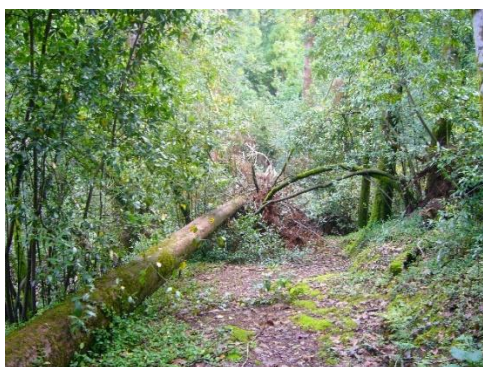
Figura 19 - Trilho da Via-Sacra impedido.

e da Atmosfera, 2013), destruindo muito património natural e construído. Centenas de árvores centenárias foram derrubadas e outras foram partidas, deixando muitos dos trilhos da Via-Sacra do Buçaco, senão todos, completamente intransitáveis (Figura 18). O famoso cedro de S. José, plantado antes de 1644, foi arrasado ficando apenas o tronco principal e alguns ramos no seu topo (Figura 19). Na realidade esta árvore é um cipreste lusitano introduzido na mata do Buçaco e oriundo da América Central, ficando conhecido como sendo o cedro de Portugal.

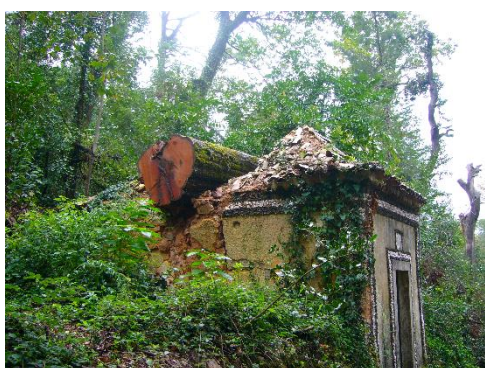
Figura 21 - Capela destruída.

Para além de parte do património natural ficar destruído, a queda destas árvores afetou muito do património construído, referente à Via-Sacra. Algumas capelas da Via-Sacra e ermidas de habitação foram parcialmente destruídas, incluindo a varanda de Pilatos.

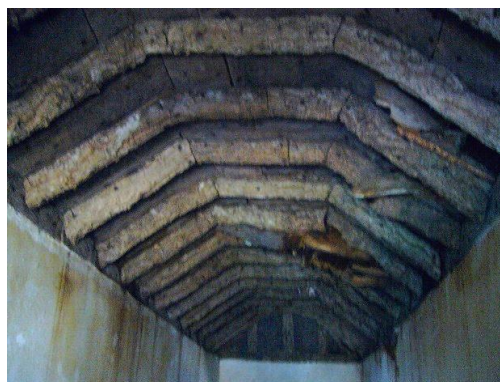
Figura 26 - Revestimento de cortiça em mau estado.

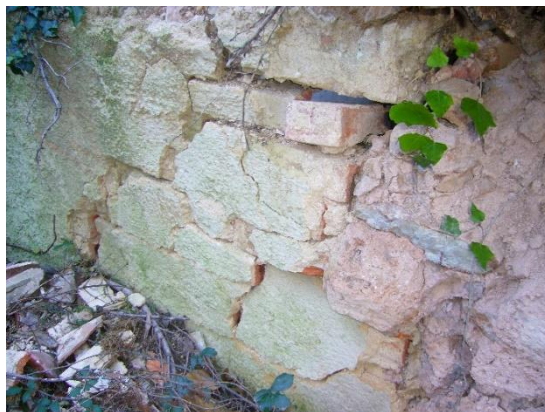
Na capela do Passo do Pretório, uma das capelas afetadas pela queda de árvores, foi possível observar que a quando de uma obra de reabilitação desta capela, foram utilizados matérias completamente distintos dos que originalmente foram utilizados na sua construção. Foram

utilizados tijolos cerâmicos na consolidação das paredes ao invés de pedra rústica utilizada no momento da sua construção, como é evidenciado na figura 27.

Figura 27 - Tijolos em parede de pedra.

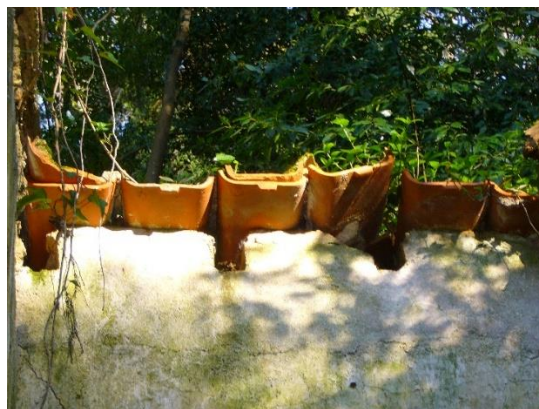
A utilização de materiais não originais, e ou, com características físicas distintas das originais também é observada nas coberturas, onde foram utilizadas telhas com aspeto recente, visto que as suas formas são muito precisas e idênticas de telha para telha (Figura 28), o que se leva a supor que foram produzidas em prensas, enquanto nas telhas originais as formas variam de telha para telha não existindo duas telhas iguais.

Figura 28 - Telhas não originais.

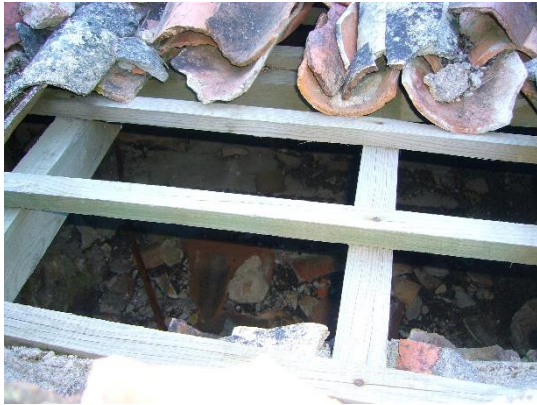
Em algumas construções é possível observar que a estrutura de madeira que suporta cobertura foi parcialmente ou totalmente substituída por novos elementos. Pode-se fazer esta afirmação porque os elementos originais da estrutura têm uma secção transversal com a forma aproximada de uma circunferência, ou de um tronco, e encontram-se vários elementos

com secção transversal quadrangular (Figura 29), o que sugere corte com serra de precisão não existente no séc. XVII.

Figura 29 - Elementos da cobertura com secção quadrangular.

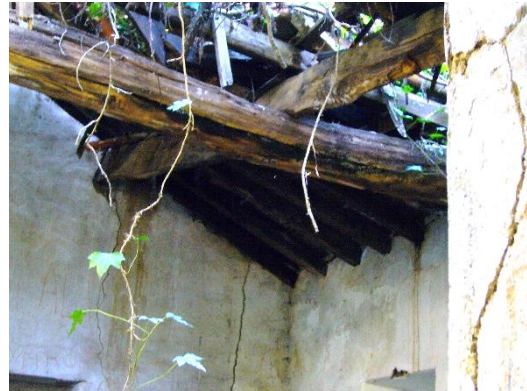
Algumas coberturas encontram-se totalmente colapsadas e outras encontram-se parcialmente danificada e com a restante parte em iminente risco de colapso, devido ao apodrecimento de elementos da estrutura da cobertura (Figura 30).

Figura 30 - Elementos da cobertura em mau estado de conservação.

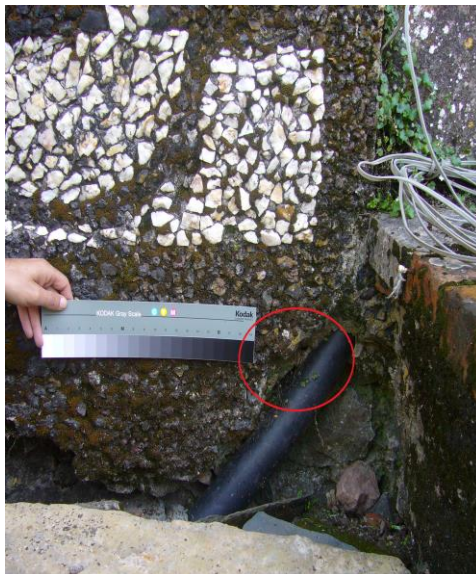
Figura 41 - Local de recolha da amostra
C3-AR.

O facto do maior coeficiente de capilaridade ter sido obtido na amostra C3-AR pode estar relacionado com local de recolha da amostra por este se situar mais próximo do solo e estar num local mais exposto à ação da água, degradando mais a argamassa.

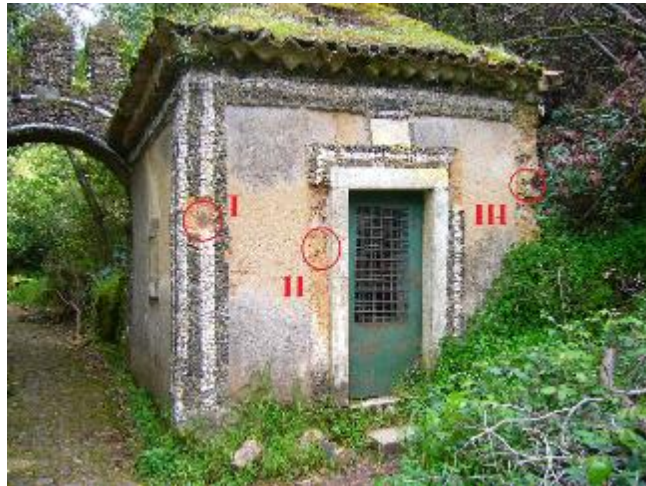
Figura 51 - Capela 27 e locais de recolha das amostras Cap27-ARI (II), Cap27-ARII (III), Cap27-ARIII (I).

Na Capela 27 (Passo da Segunda Queda) foram efetuadas três recolhas de amostras de argamassa de revestimento. Duas das amostras (Cap27-ARI, Cap27-ARII) apresentavam-se visualmente idênticas e a outra (Cap27-ARIII) distinguia-se claramente, apresentando uma aparência de argamassa de cimento.

O valor $1,09 \text{ kg/m}^2 \cdot \text{h}^{1/2}$ é o valor mais baixo e foi observado na amostra Cap27-ARIII. Este pode ser explicado por a amostra ser uma argamassa com ligante de cimento, que lhes confere às argamassas coeficientes de capilaridade muito inferiores às argamassas de cal aérea. Já o maior valor, $28,29 \text{ kg/m}^2 \cdot \text{h}^{1/2}$, observado na amostra Cap21-AC, pode ser explicado pelo facto desta ser uma argamassa de assentamento de cobertura estando mais exposta a condições atmosféricas e pelo elevado estado de degradação do local de recolha da amostra.

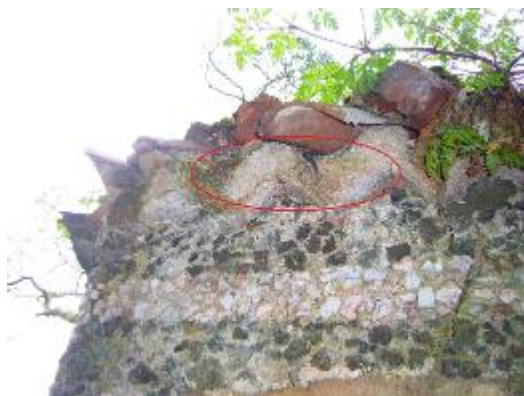
Figura 54 - Local de recolha da amostra Cap29-AT ao pormenor.

As argamassas de beiral de cobertura apresentam valores completamente distintos, uma apresenta o coeficiente de $17,51 \text{ kg/m}^2 \cdot \text{h}^{1/2}$ (Cap29-AT) e a outra o coeficiente de $9,76 \text{ kg/m}^2 \cdot \text{h}^{1/2}$, que pode ser explicado pela maior exposição e nível de degradação da amostra Cap29-AT.

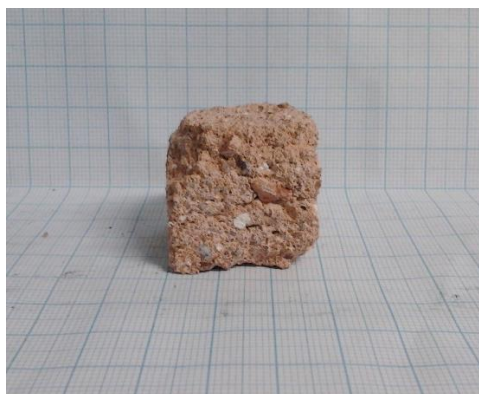
Figura 67 - Amostra ESJ-ARII sem confinamento antes do ensaio à compressão.

devido ao facto de não ter sido sujeito a confinamento, pelo que não foi necessário aplicar a fórmula de correção de *Drdácký*,
